曹县万财固废处置有限公司“7·4”事故警示

现将曹县万财固废处置有限公司“7·4”事故警示信息予以公布，供各市和有关企业参阅。

山东省应急管理厅基础处

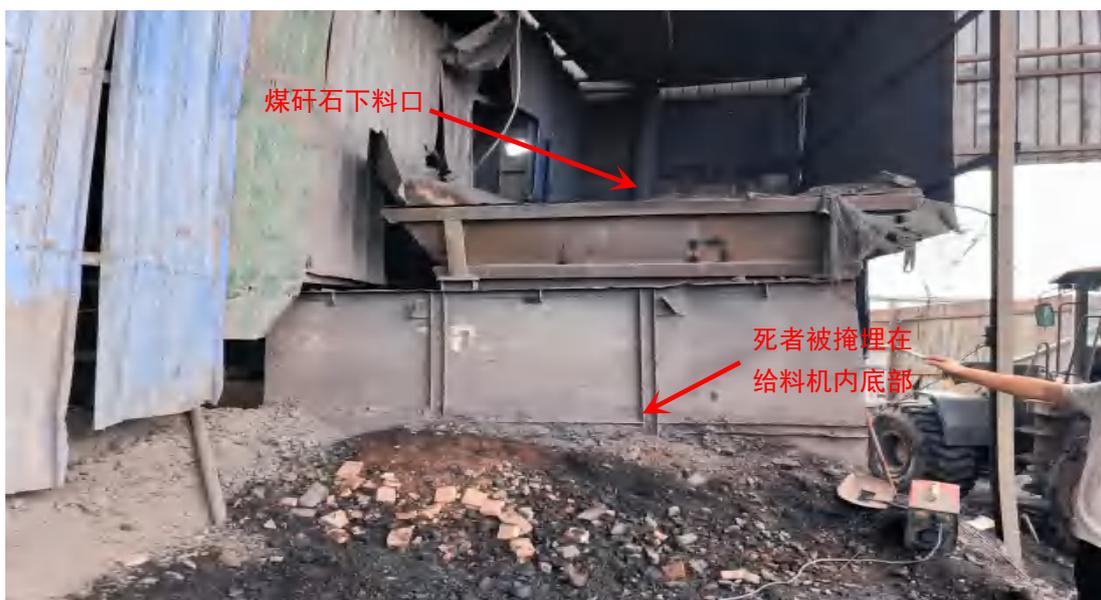
图2 事故设备给料机现场照片

本次事故发生发生在煤矸石粉碎工序，主要涉及设备有给料机、破碎机，给料机与破碎机之间由传送皮带连接。上料时，由1名员工驾驶装载机将煤矸石卸至给料机内，经皮带传送至破碎机进入下步工序。另为保证煤矸石下料顺畅，在给料机底部设置有橡胶材质的增滑衬板。

2023年7月4日6时许，员工任某发现给料机底部增滑衬板发生脱落（钉），随即停车（停止传送带及粉碎设备）进入给料机仓体内进行检查维修。在检查维修过程中，驾驶工黄某驾驶装载机向给料机内加注煤矸石，造成任某被煤矸石掩埋。

经现场勘查、问询，查阅资料，初步分析：该企业在设备维修期间，未安排专人进行现场看护或悬挂检维修标志，其他员工在上料过程中未能发现设备内部存在人员，从而导致事故发生。事故具体原因正在进一步调查中。
